Proyecto:	Rehabilitación del Colector Poniente		
Ubicación:	Tijuana, Baja California	Fecha de certificación:	9 de noviembre de 2017
Tipo:	Agua residual	Inicio de operación:	Septiembre de 2020
Población beneficiada:	86,950	Fecha de cierre:	Octubre de 2024

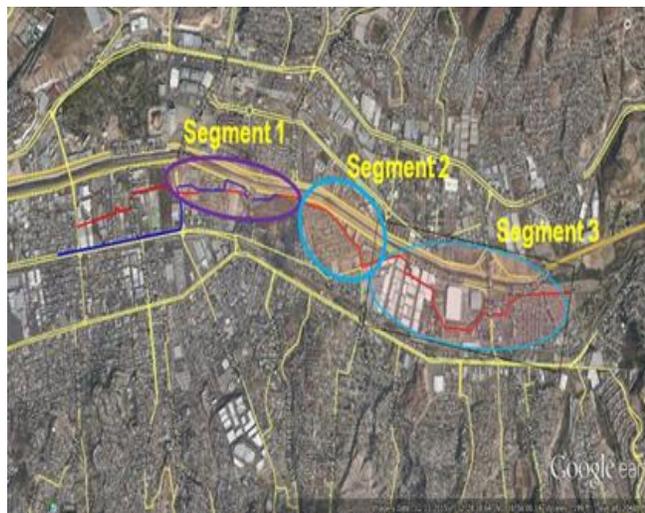
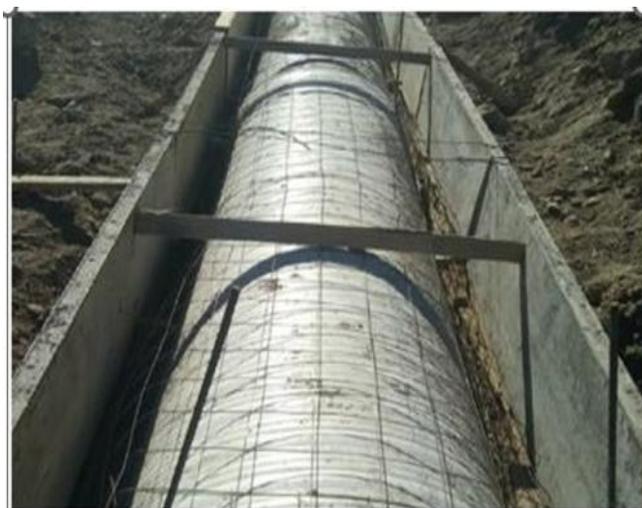
El proyecto consistió en la rehabilitación de aproximadamente 4,193 metros lineales del colector Poniente en tres tramos consecutivos: el segmento 1 con 1,086 m de tubería de 42 pulgadas de diámetro; el segmento 2 con 789 m de tubería de 42 pulgadas de diámetro; y el segmento 3 con 2,318 m de tubería de entre 18 y 42-pulgadas de diámetros. El proyecto también incluyó la reposición de aproximadamente 310 m de subcolectores conectados al colector Poniente, con diámetros de entre 8 y 12 pulgadas.
